# ANTOTNÍN SLAVÍČEK HOSTIŠOV

olejomalba na plátně, 1902  
91 x 101 cm

## POPIS STAVU OBRAZU:

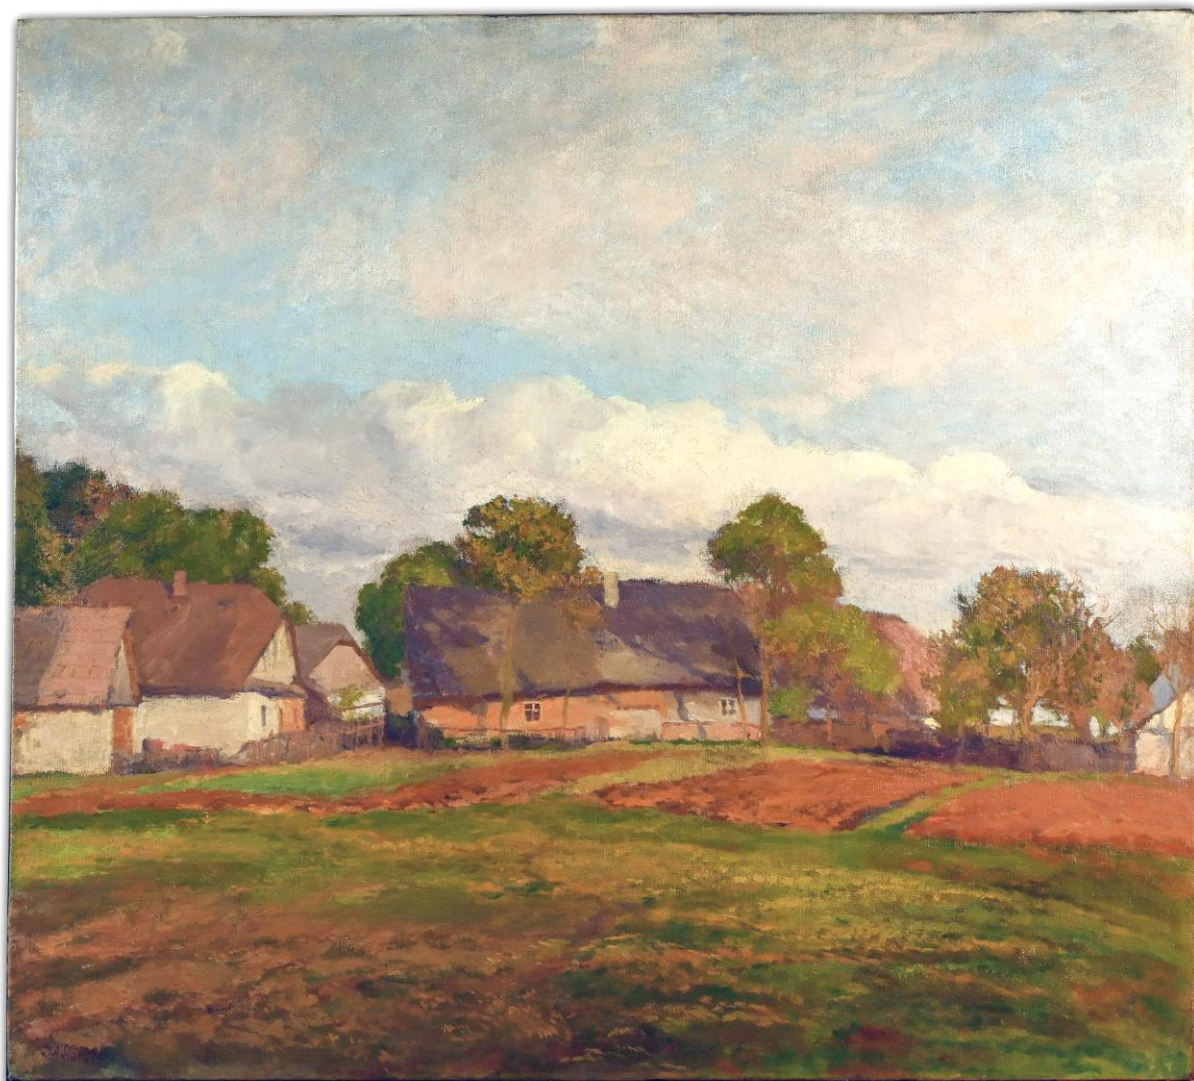
*Stav po opravě - celek*

Poté byly drobné defekty vytmeleny pružným tmelem a obraz byl opatřen vrstvou damarového laku s příměsí včelího vosku a polymerovaného oleje. Na závěr byla provedena drobnopisná scelující retuš olejo-pryskyřičnými barvami. Opticky rušivý tmavý obdélník “vynechané malby v místě, kde byl obraz uchycen při práci, byl na přání investora potlačen. Tento zásah je však plně reverzibilní.

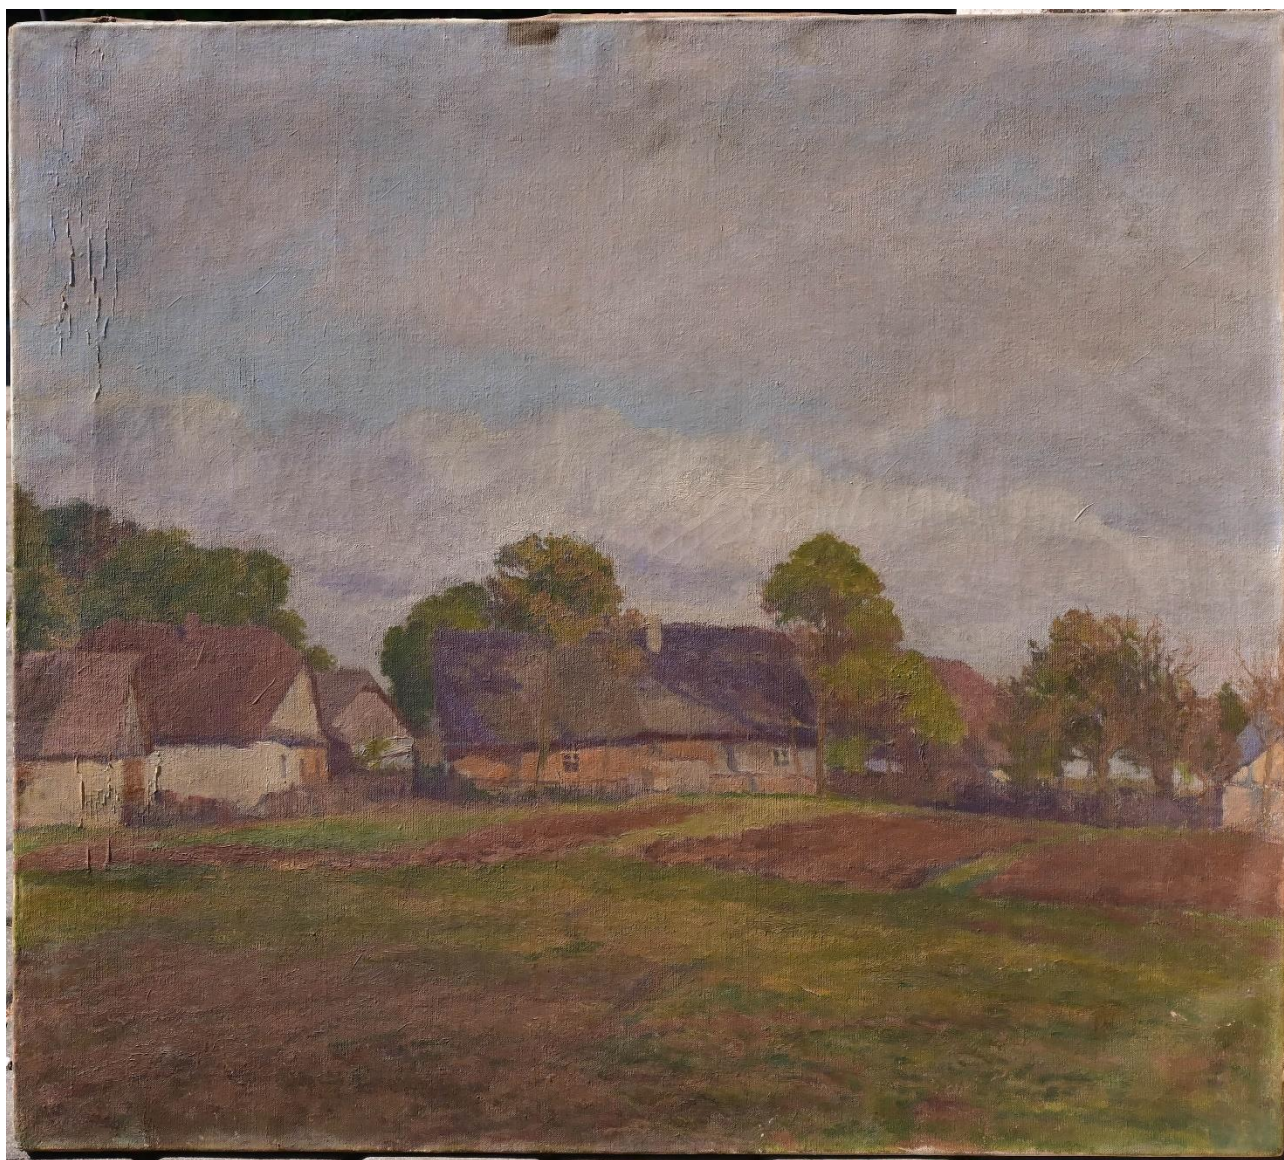
Obraz je celkově v nedůstojném stavu- jeho povrch je zcela matný, pokrytý silnými povrchovými nečistotami. V horní polovině obrazu lze předpokládat celoplošnou kalnou přemalbu, která stírá strukturu mračné oblohy. Barevnost a estetický účín díla je tím zcela potlačen.

Vlevo od středu horního okraje obrazu se nachází tmavý obdélník – jde o místo, kde byl obraz během malování přichycen horním jezdce k malířskému stojanu...

Na několika místech v pásu při levém okraji je malba uvolněná a převážně ve vertikálních pruzích se střechovitě zvedá, na několika místech již chybí.

*Stav před opravou – celek*

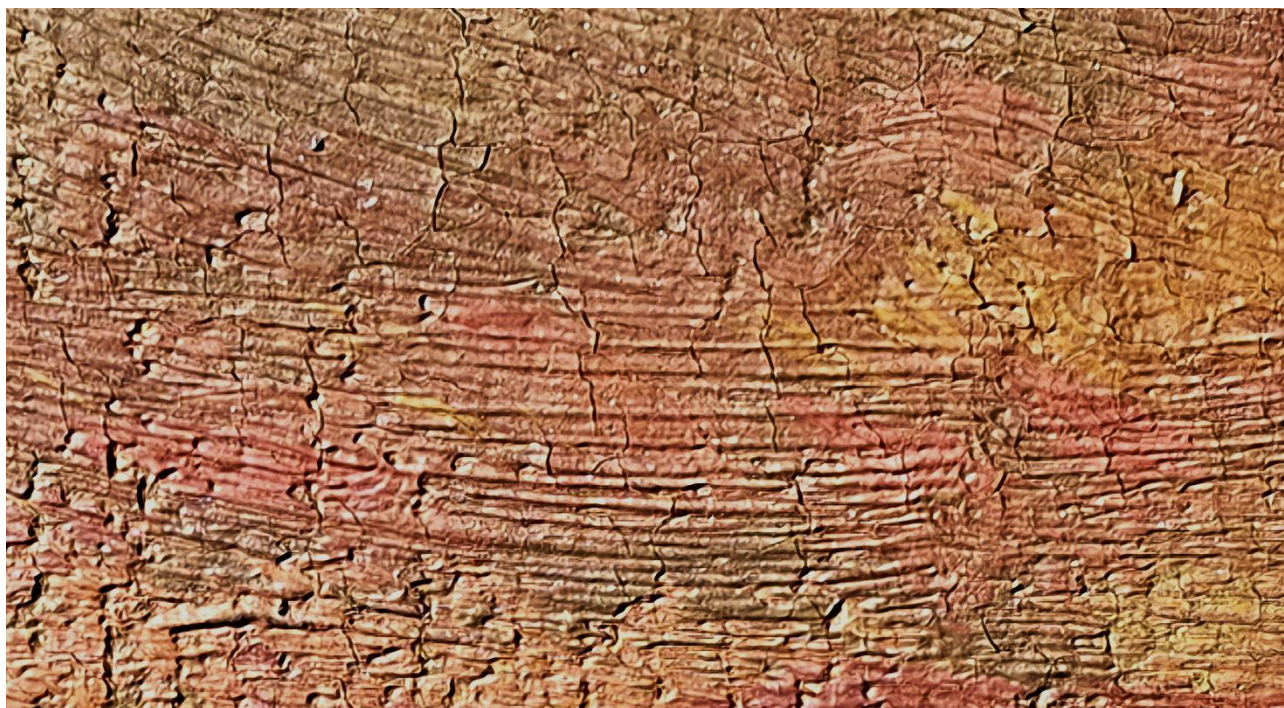
Z detailní prohlídky vyplývá, že v celé ploše obrazu je barevná vrstva rozpraskána a hrozí její úbytek v drobných šupinkách. Také je evidentní, že tento problém je letitý, protože se zde objevuje několik míst lokálně zamalovaných (bez tmelení). Tyto - byť neodborné - zásahy byly provedeny poměrně citlivě, protože zasahují pouze defekty, ale originální malbu nepřesahují. Nicméně žádný restaurátorský zásah, který by stabilizoval malbu, v minulosti proveden nebyl.

*Makrofotografie drobně rozpraskané barevné vrstvy*

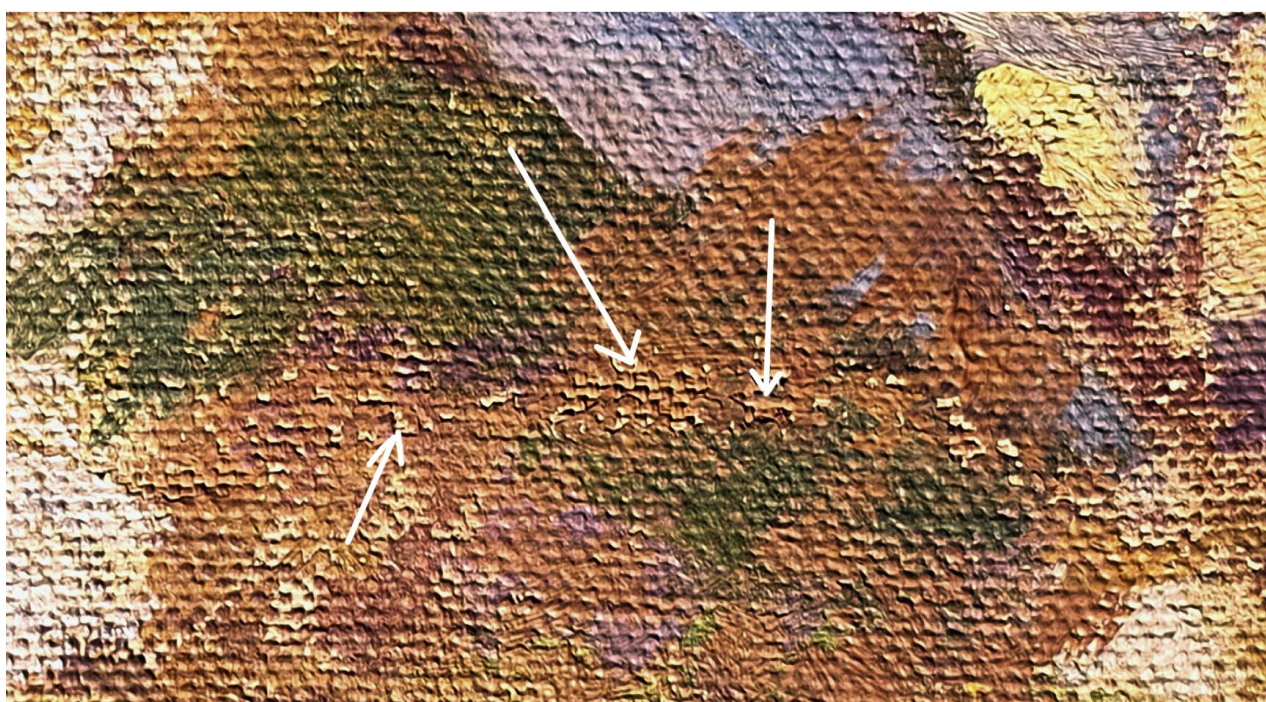
*Detail jednoho z drobných míst, kde bylo v minulosti (bez vytmelení) kolorováno odhalené plátno.  
Šlo o drobné zásahy bez přesahu okolního originálu.*

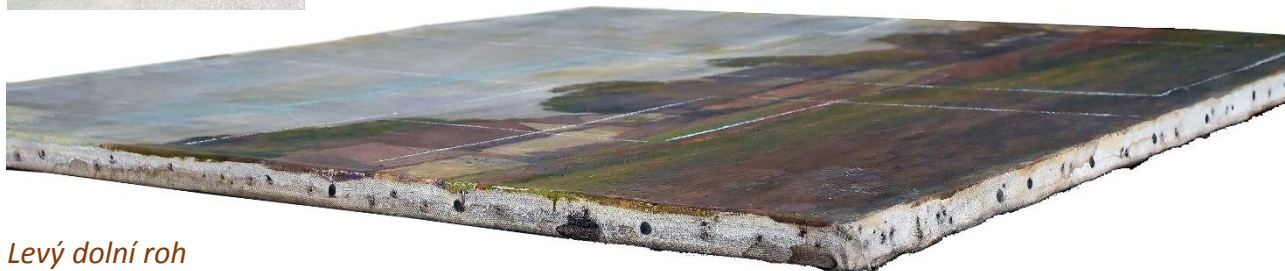
*Levý dolní roh*

Plátno bylo uchyceno cca šestimilimetrovými hřebíky, které se v průběhu času patrně ukázaly nedostatečnými. Proto bylo plátno později zajištěno i dalšími hřebíky, přičemž na některých stranách jsou původní hřebíky už vypadané a plátno je uvolněné...

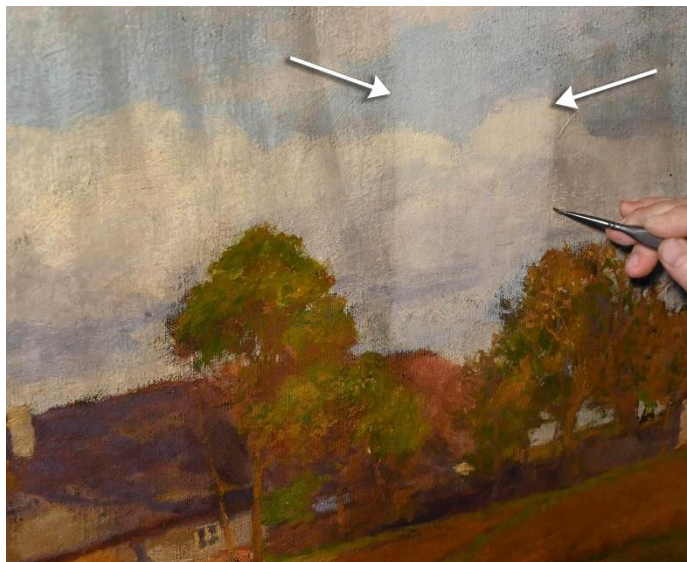
*sondážní průzkum*

Nejprve proběhla orientační prohlídka v UV luminiscenci, která nepřinesla žádné přínosné poznatky – obraz je pokryt starou, nestejnou, mléčně zářící vrstvou, pod kterou nelze vysledovat případné nepůvodní zásahy. Špatný stav obrazu znesnadňoval (pro zvýšené riziko poškození barevné vrstvy) jakoukoliv další manipulaci, proto bylo hned na počátku průzkumu provedeno lokální zajištění střechovitě zvednutých částí malby. Poté bylo plátno sepnuto s podrámí a bylo provedeno jeho celoplošné prožehlení voskovopryskyřičnou směsí. Tímto prožehlením došlo k upevnění ohrožené barevné vrstvy a podkladu k plátnu. (Originální dostatečně stabilní plátno nebylo v tomto případě nutné podlépovat plátnem dalším). Po tomto zachranném zásahu byl obraz napnut zpět na originální podrámí, a pak byl proveden RTG průzkum. Následoval sondážní průzkum a na základě jeho výsledků byl povrch obrazu očištěn od výrazných nečistot, od kalné šedavé přemalby oblohy i od starého laku.
